# 一工业 X 射线探伤室的防护检测

【摘要】 目的 为一企业进行 X 射线探伤室的放射防护检测。方法 依据相关的国家标准及检测规范。结果 基本达到防护要求,但也存在一些问题。结论 必须加强工业 X 射线探伤的卫生管理,确保工作人员和公众安全。

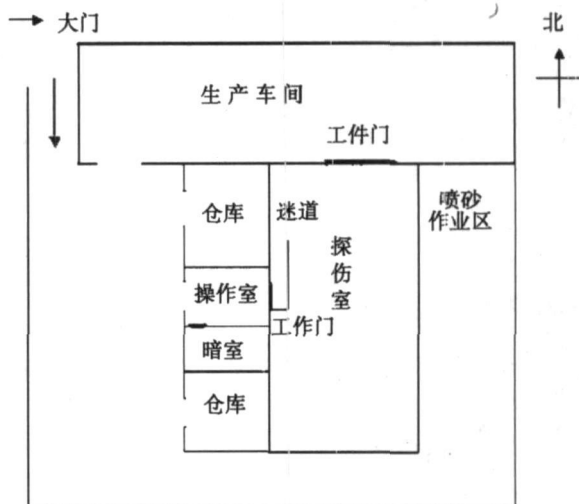
图 1 探伤室平面图

探伤室大小为 17m×10m×7.5m,墙体为混凝土一次成型,墙厚 650mm。探伤室东面为一喷砂作业区,长期有人停留;南面为空地;西面为操作室、暗室及评片室等辅助用房,层高约 3m,北面为生产车间。探伤室平面结构详见图 1。探伤室北侧的墙体高出探伤室约 4m,与生产车间之间通过工件门相连,工件门宽 4.5m,高 5.5m,铅板厚度 12mm,门与墙体的重叠部分 300mm。操作室与探伤室之间设有工作门及防护迷道。工作门宽 1.25m,高 2.3m,铅板厚度 8mm,与墙体重叠部分 200mm,迷道长 3m,由 320mm 厚的混凝土做成。工件门和工作门均设置了门机联锁装置及声光报警装置。探伤室内共有各型探伤机共 7 台,工作电压在 150~300 kV 之间,常用工作电流为 5mA,曝光时间为 5min,探伤作业时常有多台机器同时工作。

但都符合国家卫生标准;在探伤室东面墙外巡测结果约 3m 处最高 ( $3.67 \sim 3.96 \mu\text{Gy/h}$ ), 探伤室南面墙外巡测结果约 3m 处最高 ( $3.35 \sim 3.62 \mu\text{Gy/h}$ ), 探伤室西面墙外巡测结果约 5m 处最高 ( $3.36 \sim 3.53 \mu\text{Gy/h}$ ), 探伤室北面墙外(生产车间内)巡测结果在本底水平 ( $0.23 \sim 0.26 \mu\text{Gy/h}$ ), 探伤室东、南、西面结果均大于  $2.5 \mu\text{Gy/h}$  但未超出探伤室周围非放射工作人员居留区辐射水平的卫生防护标准 ( $4.0 \mu\text{Gy/h}$ )<sup>[1]</sup>。

根据检测结果, 探伤室四周近墙体和防护门的检测结果均符合国家卫生标准, 探伤室北面生产车间内的巡测结果也符合国家卫生标准, 而探伤室周围(东、南、西三面)的巡测结果较高。考虑探伤室为一次成型建造, 并结合墙体、防护门的材料厚度分析, 可以判断, 探伤室周围墙体及防护门的设计达到了相应的卫生防护要求, 北面生产车间内的巡测结果接近本底水平也证实了此结论。由于北面的墙体同时为生产车间的墙体, 高于探伤室约 2m, 阻挡了探伤室顶部的散射射线, 而探伤室东、南、西面探伤室无阻挡物, 因此, 探伤室顶部的防护不足可以很好地解释三面的巡测值偏高的结果。可以判断此探伤室顶部防护不足。

探伤室西面和东面均会有人停留, 尤其是东面喷砂作业区, 长期有人停留, 按  $3.67 \mu\text{Gy/h}$  的辐射水平, 探伤室实际每天工作时间 2h 每周 6d 的时间进行估算, 喷砂作业人员受到照射的剂量当量大约为  $2.1 \text{ mSv/a}$  超过了关于公众照射的剂量限量 ( $1 \text{ mSv/a}$ )。因此, 在探伤室东、南、西三面应禁止人员进入, 尤其是喷砂作业区应重新调整位置, 远离探伤室。探伤作业时探伤机不得朝上照射, 同时对探伤室顶部的防护进行改进。
