影响 GE TracerlabFX_{FN} 药物合成效率因素的探讨

摘要: 目的 提高 GE TracerlabFX_{FN} 药物合成系统生产效率,降低正电子药物合成失败几率。方法 总结以往失败教训,分析其中失败原因。结果 通过分析¹⁸F-FDG(氟代脱氧葡萄糖)合成失败成因,掌握 GE TracerlabFX_{FN} 药物合成系统基本特性,发现问题及时纠正。结论 严格执行操作规程,细致对待每个操作环节,以保障¹⁸F-FDG 合成顺利进行。

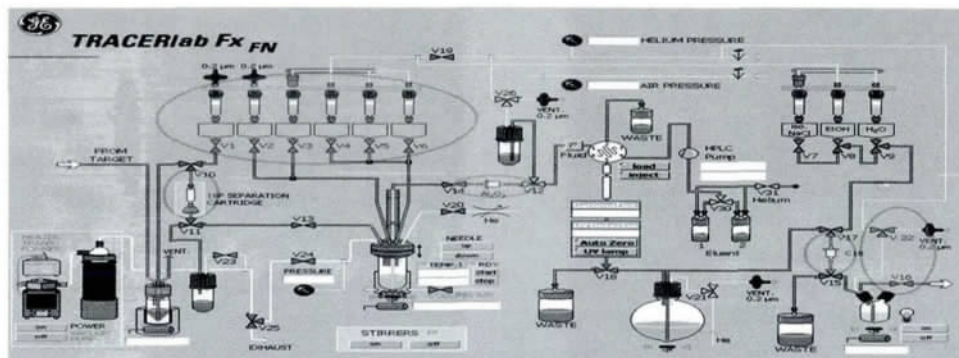
图 1 TracerlabFX_{FN} 药物合成流程示意图

2.1 吸附柱 原因有三:吸附柱有裂缝;连接吸附柱

的上端螺帽松动;或吸附柱上、下端(V10、11V)连接不够紧密(如图1左下位置)。出现上述三类情况皆可导致吸附柱周围发生漏气现象,漏气造成系统局部负压失衡^[2],使¹⁸F 不能按时传至吸附柱,进一步导致¹⁸F-FDG 标记几率大幅下降。

2.2.3 冒管 在以往和同仁交流 V4 号试管冒管现象时,普遍认为是 V4 中的 NaOH 试剂质地光滑所致^[3]。但我们经过反复观察后发现原因主要在于:外泄的 NaOH 接触空气后形成碳酸盐结晶,结晶堵塞 V4 号试管下面的滤孔(同样也有可能累及到周围试管的滤孔堵塞);V1-6 号试管经高热或紫外灯、核辐射后导致下垫圈老化。试管下垫圈老化而失去了原有的弹性,故难以把持试管而出现冒管(如图1左上位置)。所以,出现冒管现象极可能是垫圈、垫片老化或滤孔堵塞所致。同时也明确地预示着应适时清洗滤膜,并在近期更换垫圈、垫片。

但由于疏忽大意没有互换接头, 这样已经合成的 ^{18}F -FDG 产品就被误入废物瓶, 药物合成前功尽弃(如图 1 中间位置)。

2.6 操作方法不当 最后在进行 ^{18}F -FDG 产品的输出时, 为了控制每批传出的剂量, 操作系统由自动程序改为手动操作。在操作间隔期间若只点击停止键⊙, 而传出通道 V16 此时尚处于敞开状态, 在气道漏气或气道残余气压的作用下, 不知不觉就会将剩余在收集瓶中的 ^{18}F -FDG 外溢至废液瓶, 或渗漏至分装室, 因而影响 ^{18}F -FDG 产品的数量和质量; 其次, 残

气还导致在拔出分装瓶针头时, 发生 ^{18}F -FDG 药品的喷溅现象。所以当每次的 ^{18}F -FDG 传出结束后, 点击⊙停止键前, 要先关闭输出通道 V16, 同时打开 V22 以导出残余气体(如图 1 右下位置)。

所以在最后关闭热室铅门时, 除了要复查气膜、水膜是否安装、检查液氮是否够量、拔去排气针头外, 还要确认 V17 和 V14 是否处于正确的位置, 避免细小的疏忽而导致 ^{18}F -FDG 的合成失败。

综上所述, 在 GETracerlabFX_{FN} 药物合成系统一系列繁琐的工作状态中, 任何一次小的麻痹及疏忽大意, 对 ^{18}F -FDG 药物合成都将产生不可逆的结果。所以在系统循环往复运行过程中, 不但要严格执行操作步骤, 还要在操作细节上多加留意, 而且往往是细节决定每次 ^{18}F -FDG 药物合成的成败。
