法国 Babyline 型 X^γ 射线巡测仪常见故障及修理方法

江有玲

(辽宁省劳动卫生职业病防治所, 沈阳 110005)

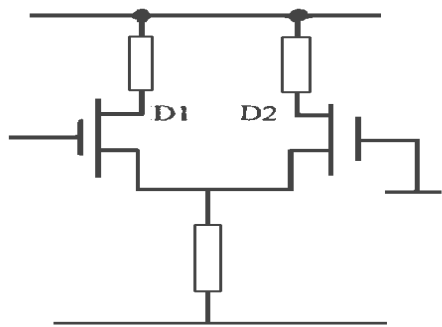
开仪器, 在电源供电正常情况下 (仪表指针超过“黑线”), 电流表指针指向一侧, 调零旋钮不起作用。这种故障多数是仪器放大器 MOS 场效应晶体管损坏。在通电情况下, 检查供放大器的 $\pm 6V$ 电源, 如正常, 测差动放大器对管 D1、D2 点电位 (如图 1), 如果两点电位相差较大 (100mV 左右) 就可以确定两只 MOS 场效应晶体至少有一只损坏。

造成 MOS 场效应晶体管损坏常常是因为“过载”。如误将仪器置入主射线束或在

积分档积分时间过长, 使 V_f 大于 V_g (栅源电压), 将场效应晶体管栅极下面的二氧化硅绝缘层击穿。

仪器的 MOS 场效应管是通过插座与线路板连接的, 可以拔下来检测, 其输入阻抗小于 $10^{14}\Omega$ 或两只管严重不对称, 则可以进一步证明场效应管损坏了。

仪器使用的 MEM 551 型 MOS 场效应晶体管, 是两只封在一起的对管。国内无此型号, 分析线路可知该仪器用的是 P 沟道增强型 MOS 效应晶体管, 特性与上海生产的 3CO2B 型 MOS 场效应晶体管接近, 可以直接代替。
